五重塔は地震で倒壊の例がない

工学博士、一級建築士
元防災科学技術研究所シニアエキスパート

箕輪 親宏

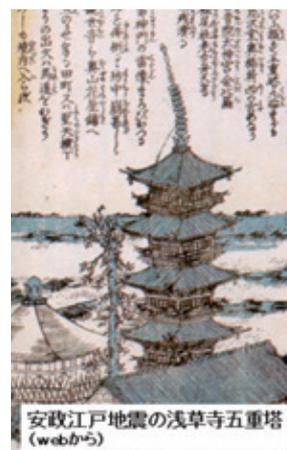
■図1

五重塔は法隆寺に見られるとおり1,000年以上前から存在し、現在でも、新たに建設されています。明治以前から現存し、国宝、重要文化財に指定されている五重塔は22基あります。最も高い五重塔は京都東寺の五重塔で54.8mです。五重塔は、高くなるに従い狭まる五重の屋根、骨組である塔身、屋根から突き出た相輪、中央の地盤から相輪まで延びる心柱からなり、リズム感のある木造の建築です。柱は外部に面した計12本の側柱、内部には中央の心柱を囲む4本の四天王柱があります。柱は一般の住宅より遥かに太く、20cm角以上であり、壁も厚板が使われています。一階には仏像が安置されるのが一般的です。

東大建築学科藤田准教授によれば五重塔の構造には、建物の上に建物を載せる重ね方式、各層の四天王柱が梁を介し繋がった長柱方式、四天王柱に加え側柱も下の層の梁に載った櫓方式の三種があります。どの方式でも、五重塔の骨組である塔身は心柱を別として16本の柱で支えられています。心柱は地盤から立っているもの、1階天井位置から立っているもの、塔身から吊られ地盤から僅かに浮いたものがあります。吊られた心柱は日光東照宮、千葉県市川市法華経寺に見られます。

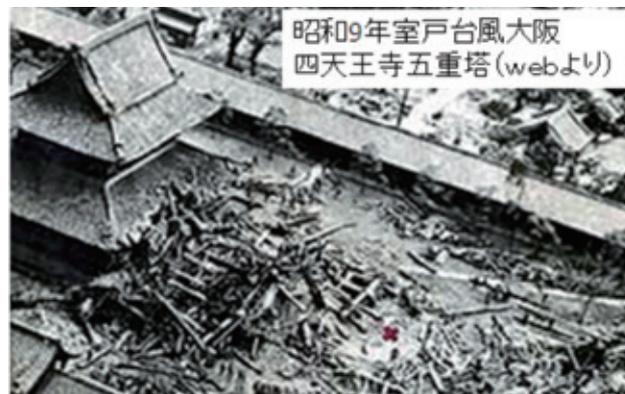
■図2

幸田露伴の小説「五重塔」が読まれているように、五重塔は人々の興味を引いており、地震で倒壊した記述が見あたらないことから高層建築が出現する以前から学者の注目を引きました。1855年の江戸直下で起こった安政江戸地震では、谷中の五重塔の相輪は折れたが、倒壊したものはありません。この地震で、浅草寺の五重塔の相輪が曲がった絵が安政見聞録にあります。強風の五重塔被害

は1991年台風19号の弘前の最勝院で、傾斜し、扉等が吹き飛ばされた被害が起こっています。1934年9月21日の室戸台風では大阪四天王寺の高さ24間3尺五重塔が倒壊しています。このようなことから五重塔の構造特性を実験と観測から調べることを試みました。

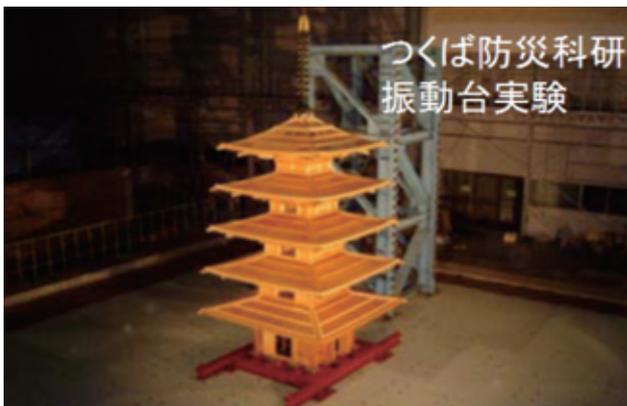
■図3

実験は、重ね方式の法隆寺の五重塔を摸した1/5の模型を、つくば市にある防災科学技術研究所の水平一方向振動台に設置し、心柱の有り、無などの各種条件で、記録地震波を模型実験用に加工した入力により実験を行い、五重塔の地震時の揺れを調べることを試みました。結果として、揺れ幅の増大に従い柔らかくなり、揺れの収まりが早くなる(減衰の増加)ことが見られました。心柱の有り無しによる塔身の明確な揺れの違いは分かりませんでした。心柱が僅かに剛性を高めるこ

とが見られました。揺れについては高さが高くなるに従い揺れが大きくなる基本モードが見られ、蛇が這うような高次モードは揺れが細く加速度が大きい揺れに見られました。重ね方式に見られる特徴かも知れませんが、一層と二層の位相のずれ、重(屋根)間の浮き上がりも起こっています。(図3)

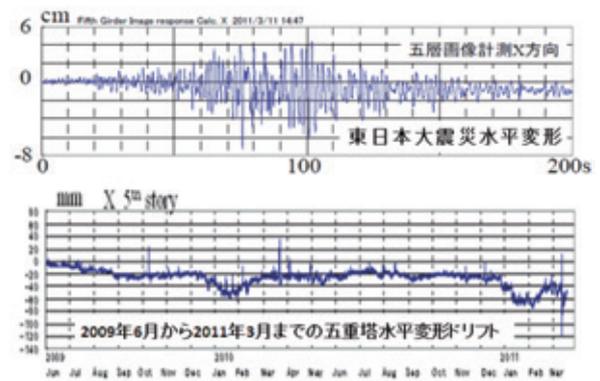
■図4

観測は、千葉縣市川市にある日蓮宗大本山法華経寺の1622年建立された重要文化財の五重塔で、振動計と画像計測を用い、2007年の中越沖地震から2011年3月の東日本大震災まで行われました。この五重塔は長柱方式で、心柱は吊られています。大きな修理は寛保(1741年頃)、明治(1900年頃)に行われています。東日本大震災では震度Vの揺れを受け、地動の最大速度は30cm/s近くでした。周辺の石灯籠、鉄柵には倒れたものもありました。五重塔の塔身、相輪に被害は無く、記録した五重塔の水平変形は上方になるに従い、大きくなるモードで、目撃談では3層から上が大きく揺れたとのことでした。2層と5層の間で最大7cm程度の水平変形で、変形角にして約1/200でした。

ここで特筆することは、1cm程度の残留水平変形があったことです。この水平変形は画像計測により観測されたもので、連続観測を2009年から行っていました。季節による水平変形のドリフトが見られ、夏と冬では3cmの差がありました。東日本大震災で生じた残留水平変形は3日後には日々のドリフトの中に隠れてしまいました。なお、1991年台風19号の最勝院五重塔でも被害直後に見られた傾斜が日にちの経過に従い、戻っているように見られたとの記載があります。(嶋田他、五重塔の風災害、日本風工学会誌第96号平成15年7月、18頁 弘前市建築指導課長水上氏の目撃談)(図4)

しかし、東日本大震災の記録にモデル計算結果を合わせようとした場合、減衰定数は5%から10%で、他の構造と大きく変わるものではないと思われます。また、心柱や相輪の塔身揺れを抑える効果については、安政江戸地震の被害の絵図等から判断すると、否定することはできないと考えます。しかし塔身の揺れを心柱・相輪が抑えるような条件を作り出すのはとても難しいと考えます。観測でも、塔身と心柱の揺れはほぼ同じで、心柱が塔身の揺れを抑える現象は見られていません。このようなことから推測するに、五重塔が地震で倒壊しないのは、太い柱、厚い板壁の多さ、推測ですが宗教施設であるため、地盤の良い所に立っており、手入れが良かったからではないかと考えられると思います。
